Termográfia az épületgépészetben

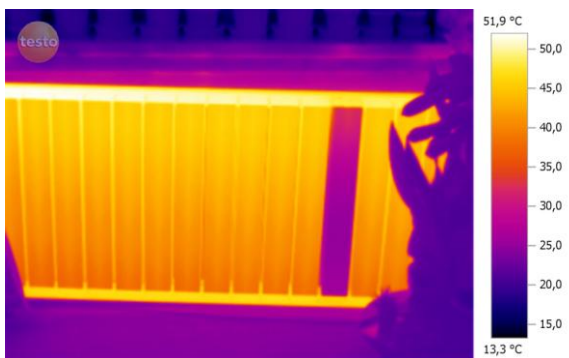
Az elvízkövesedésből és eltömődésből származó hibák rontják a rendszer hatékonyságát

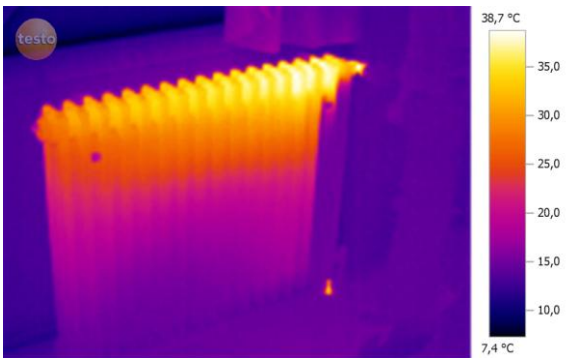
Öntöttvas radiátor felülvizsgálata

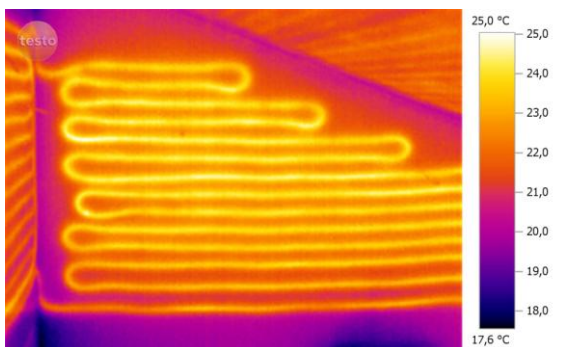
Falfűtés, érdemes megnézni "infra" szemmel is, hova szögelünk fel egy családi fotót

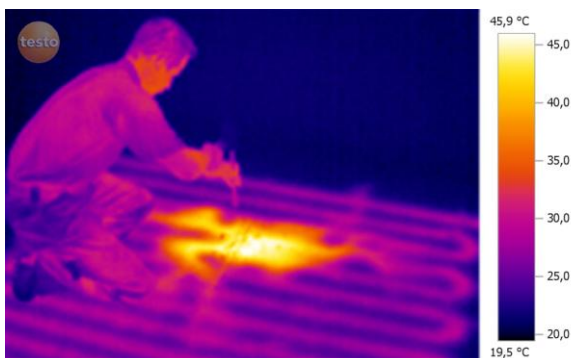
A padlófűtési rendszer vizének szivárgása esetén a hiba megtalálása után megkezdődhet a célzott hibafeltárás

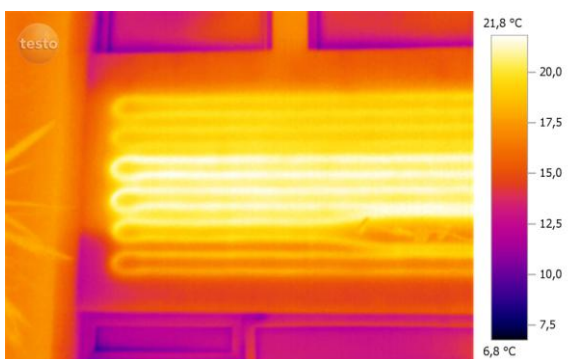
Többkörös felületfűtési rendszer homogén hőleadásának vizsgálata

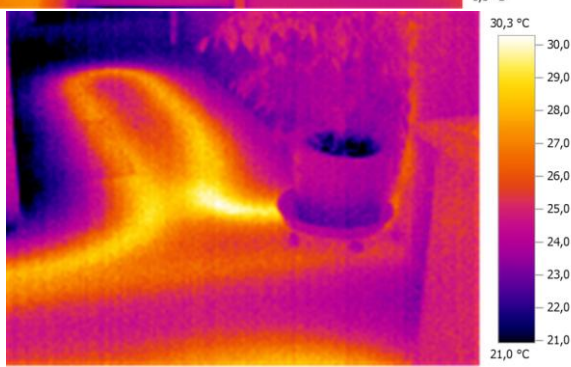
Nem egyenletes hőeloszlás, beszűkült csőkeresztmetszet, a csőkégyő szakszerűtlen lefektetése miatt

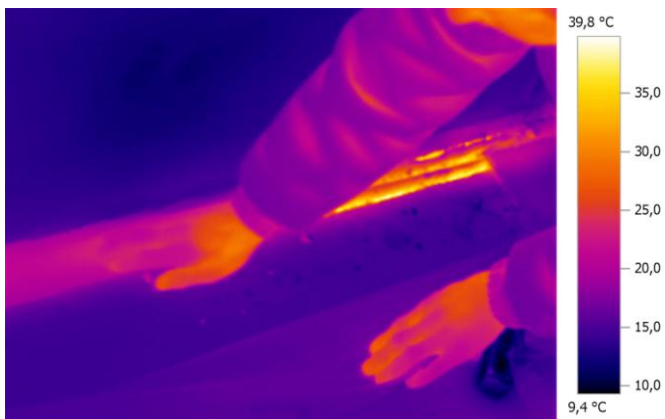
A melegburkoló által megszőgelt melegvízes csővezeték (bontás előtt)

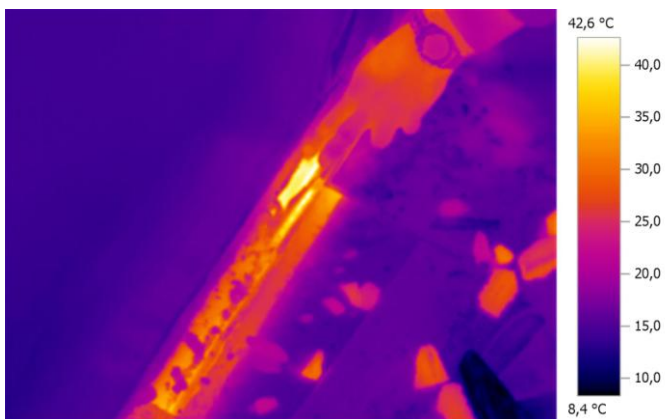
A melegburkoló által megszőgelt melegvízes csővezeték (bontás után)

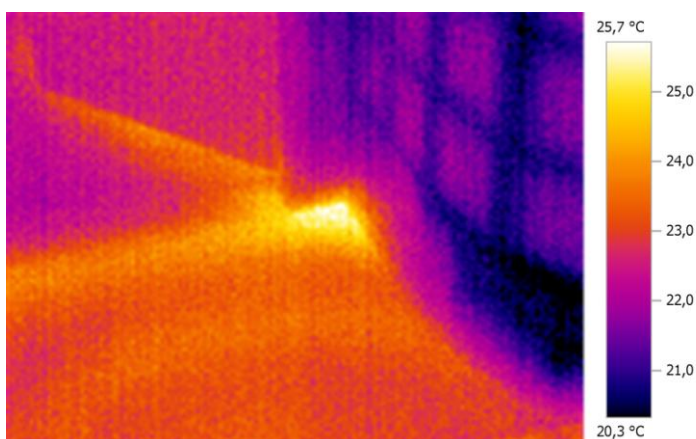
Fürdőszobai csőtörés, a nedvesség megjelenése a fal másik oldalán

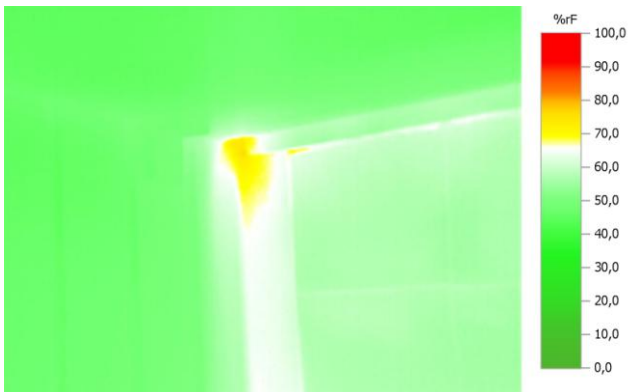
Konyhai ablak alatti hajszálrepedés környékének felületi nedvesség vizsgálata

Környezeti hőmérséklet: 22 °C

Relatív páratartalom: 40 %rH

Felületi nedvesség legmagasabb értéke: 77,8 %rH

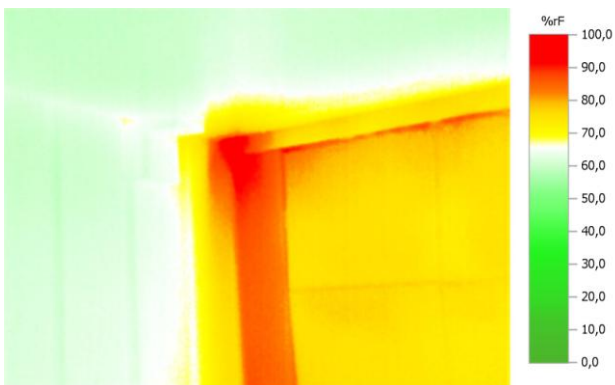
Konyhai ablak alatti hajszálrepedés környékének felületi nedvesség vizsgálata

Környezeti hőmérséklet: 26,2 °C

Relatív páratartalom: 40 %rH

Felületi nedvesség legmagasabb értéke: 100 %rH

(a nedvesség kicsapódott a falfelületen)

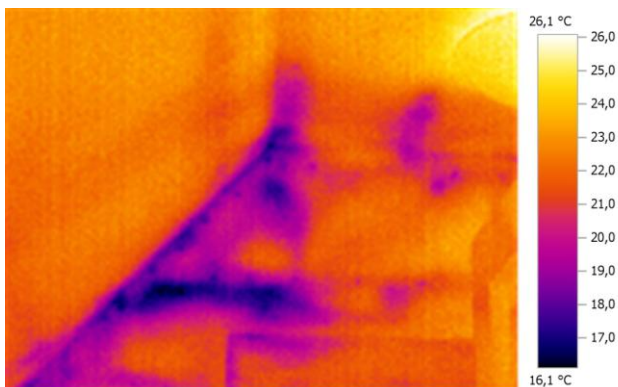
Rosszul szigetelt tetőn keresztül szivárgó nedvesség

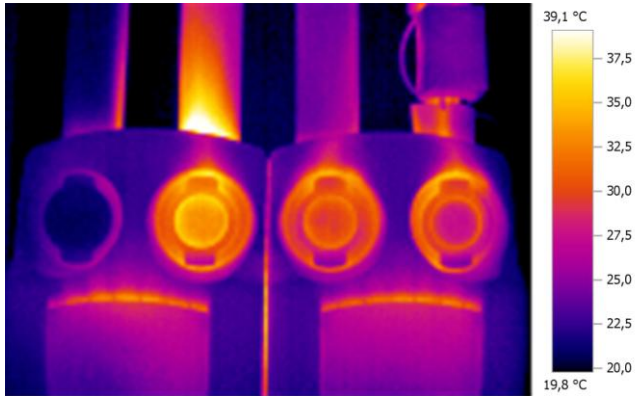
Szigeteletlen fűtés-csővek a hőközpontban, az előremenő fűtővíz idő előtti lehűlését okozzák

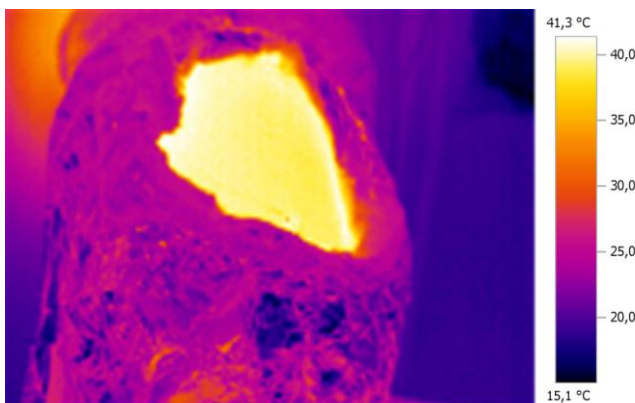
Hiányzó szigetelés melegvíz-vezetékéről

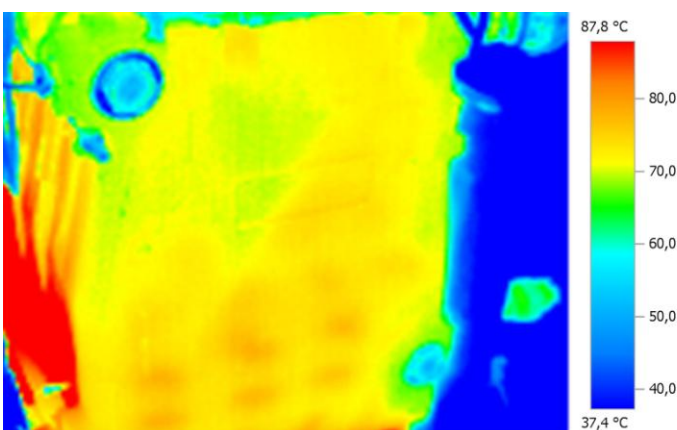
Eliszaposodott öntöttvas gázkazán oldalfalának hőeloszlása savazás előtt

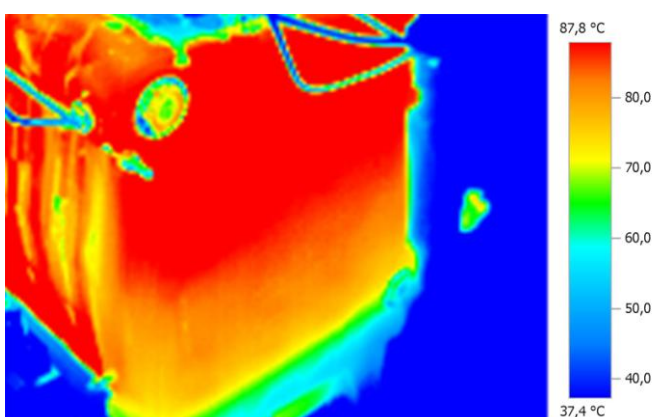
Eliszaposodott öntöttvas gázkazán oldalfalának hőeloszlása savazás után

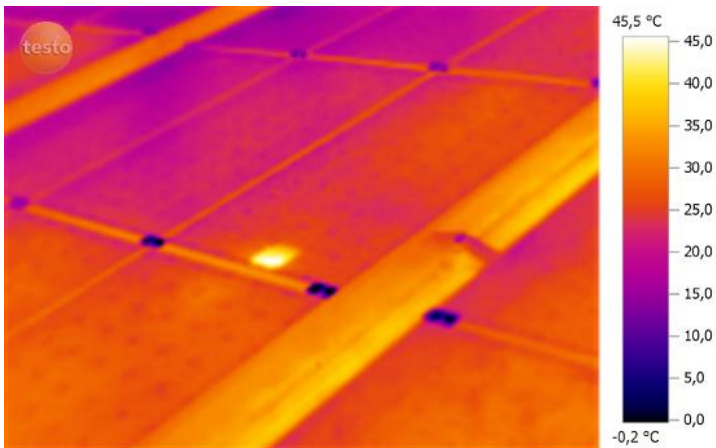
Napelemes panel zárlatos cellái az egész modul teljesítménycsökkenéshez vezethet

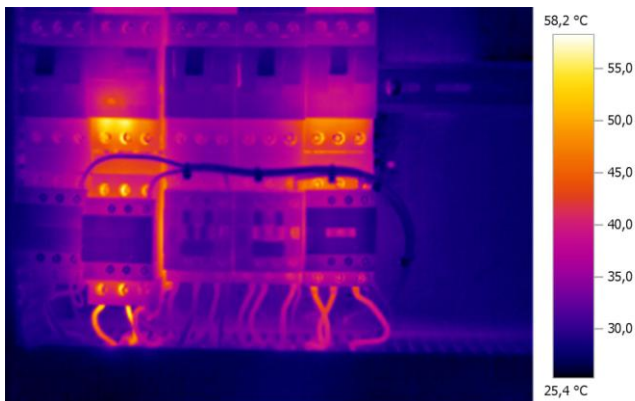
Feszültség alatt lévő berendezések, elektromos kapcsolószekrény érintésmentes vizsgálata

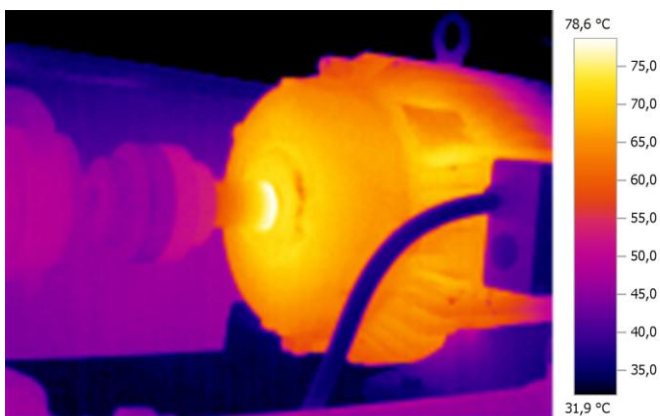
Mechanikus berendezések forgó/mozgó alkatrészek időszakos megelőző karbantartás, mielőtt a kopás tönkreteszti a berendezést
